Полупроводящий слой по оболочке кабелей. Проблемы и решения

КАБЕЛЬНЫЕ ЛИНИИ

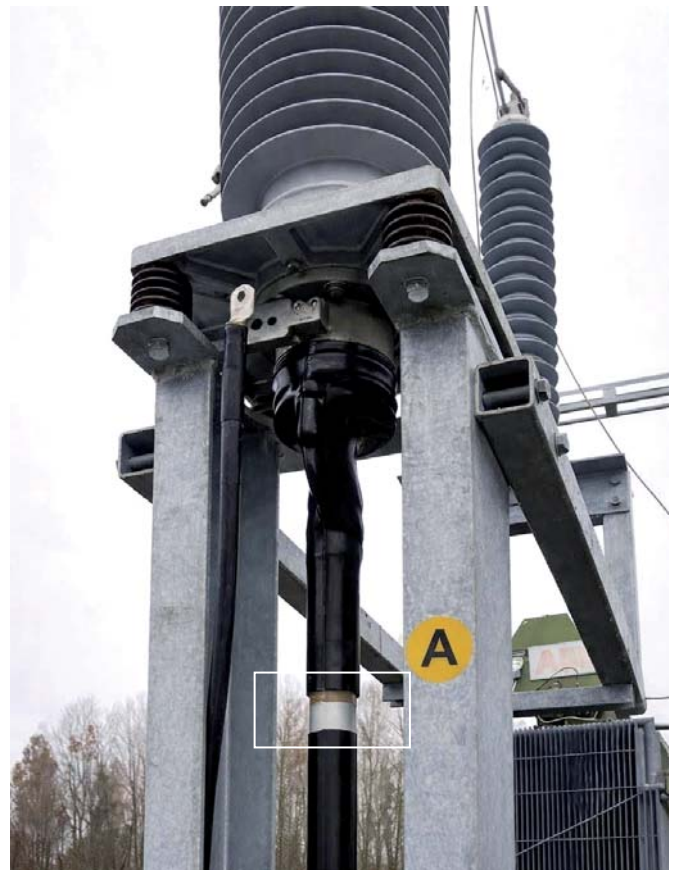
Пример такой концевой муфты показан на рисунке 2, где черный наружный ПП-слой счищен, а под ним видна основная оболочка, имеющая натуральный цвет (то есть оболочка белого цвета, без окраски).

Рис. 2. Видимый разрыв ПП-слоя на оболочке кабеля

В ряде случаев кабельные заводы могут изготавливать основную оболочку кабеля не натурального (белого) цвета, а красного, что также удобно для контроля факта снятия ПП-слоя. Если же основная оболочка кабеля и ПП-слой выполнены одного цвета (скажем черного), то зрительно (как на рисунке 2) проверить факт снятия ПП-слоя уже не получится.

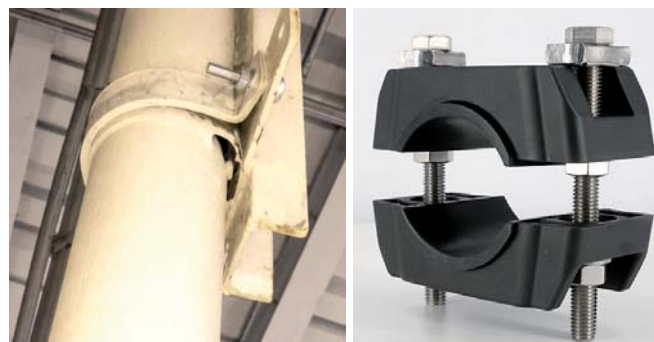
а) б)
Рис. 5. Хомуты для крепления кабеля: а) алюминиевый с силиконовой вставкой; б) полиамидный диэлектрический

Так как отказаться от силиконовых вставок не представлялось возможным, то для решения проблемы выбрали второй способ — заменили алюминиевые хомуты на хомуты из полиамида (рисунок 5б), что обеспечило высокий уровень изоляции ПП-слоя от «земли» и полностью устранило проблему перекрытий в хомутах, исключив деградацию оболочки. Полное разземление ПП-слоя оказалось оптимальным решением, в том числе и потому, что в силу особенностей трассы КЛ отсутствовала возможность прикосновения персонала к поверхности кабеля как в момент коммутации КЛ, так и в процессе эксплуатации.

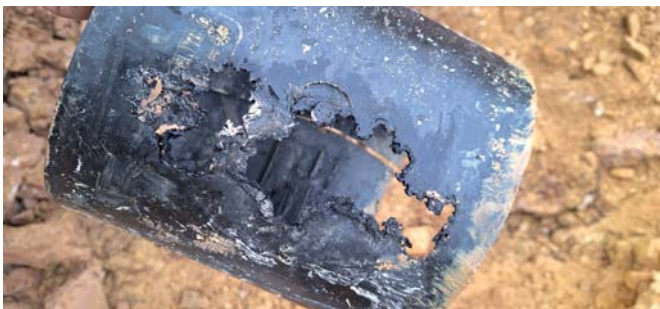
Рис. 6. Муфта, соединяющая две полимерные трубы

Местом выхода тока с ПП-слоя в грунт оказалось соединение двух последовательно расположенных трубных участков при помощи муфты (рисунок 6). Такая муфта, во-первых, имеет сниженную электрическую прочность по сравнению с самой трубой, а во-вторых, не является герметичной, и способна пропускать в трубу некоторое количество воды, т. е. создавать «землю». Оба фактора и привели к выходу тока с ПП-слоя кабеля в грунт именно в данном месте трассы. Поскольку процесс протекания тока 50 Гц продолжался непрерывно на протяжении дней, то оболочка кабеля была повреждена (рисунок 7) и потребовала серьезного ремонта.

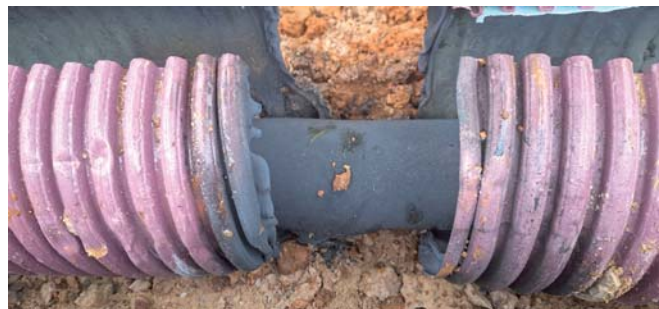
Рис. 7. Последствия точечного контакта ПП-слоя кабеля КЛ 132 кВ с землей на стыке труб

кладка незаменима на многих участках трассы КЛ, и поэтому для подобных участков (во избежание точечных повреждений наружной оболочки кабеля) необходимо прокладывать кабели не в диэлектрических трубах, а в проводящих — подобными трубами могут быть или металлические (из немагнитных материалов) или полимерные, имеющие проводящие свойства боковой стенки, в направлении от внутренней поверхности трубы в сторону ее внешней поверхности [5].
