## ЭКРАНЫ ОДНОФАЗНЫХ КАБЕЛЕЙ 6–500 кВ

### Ошибки при выполнении схем заземления

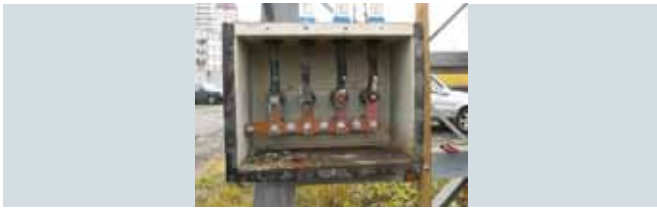
Фото 1 ●

Концевая кабельная коробка, где применены заходы сверху и пара Cu-Al. Из-за попадания воды и электрохимических процессов от заземляющей шины отгорели экраны фаз А и В

Например, обе эти ошибки были сделаны на юге Санкт-Петербурга на кабельной линии 110 кВ, экраны которой имели простое заземление с двух сторон. На одном из концов кабеля (на переходной опоре ВЛ – фото 1) уже через год эксплуатации коробки, за счет попадания капель воды сверху прямо на контактную пару Cu-Al, ее переходное сопротивление заметно выросло. Это привело к перегреву контактов фаз А и В наведенными в экранах токами 50 Гц, потере заземления экранов этих фаз на переходной опоре ВЛ. Поскольку экран фазы С остался заземленным, то в нем продолжал протекать наведенный ток (около 50–100 А), который, без компенсации токами экранов фаз А и В, попадал на корпус коробки и далее уходил в заземляющий контур опоры. Из-за плохого заземления корпуса коробки, связанного с ее покраской, ток уходил в опору через дугу (фото 2).

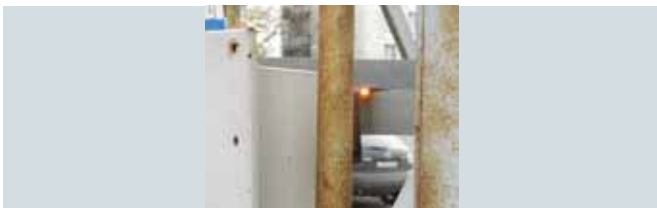
Фото 2 ●

Поврежденная концевая коробка (фото 1) на территории автостоянки. С корпуса через дугу на тело опоры и далее в землю стекает ток экрана фазы С, составляющий около 50–100 А

Указанный режим существовал долгие месяцы, создавая угрозу безопасности людей (шаговое напряжение) и оборудования (коррозия опоры и фундамента ВЛ).

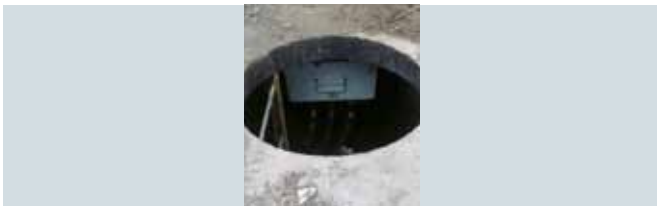
Фото 3 ●

Коробка транспозиции с двумя болтами вместо 18, размещенная в верхней части колодца

Для минимизации риска проникновения воды внутрь коробки трансформации ее рекомендуется размещать в верхней части колодца трансформации (фото 3). Это же позволяет выполнять работы внутри коробки, не откачивая из колодца скопившуюся воду и не спускаясь в него, а просто стоя на коленях на земле у горловины люка. Фото 3 является примечательным потому, что оно сделано на смонтированной линии 110 кВ, проходящей под газом в нескольких метрах от весьма оживленного тротуара на севере Санкт-Петербурга, однако:

- у колодца долго не было крышки;
- даже сухим летом колодец был заполнен водой;
- крышка коробки прикручена только двумя болтами из 18, т.е. небрежный монтаж полностью исключает герметичность коробки и работу трансформации экранов в нормальном режиме.

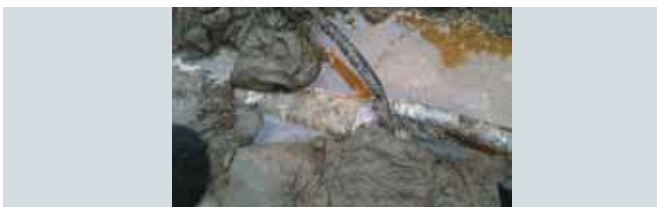
Фото 4 ●

Самодельная транспозиционная муфта 110 кВ. Показаны: фаза кабеля; вспомогательный кабель, отводящий экраны; скотч, которым обмотаны место отвода и вспомогательный кабель. Сверху виден третий кабель с заломом – вывод экранов другой фазы

На фото 4, 5 представлена одна из попыток реализации самодельной транспозиции экранов линии 110 кВ. Посколь-

ку о необходимости транспозиции задумались уже после монтажа линии и соединительных муфт, то было принято решение дополнить линию самодельными «комплектами транспозиции». В итоге в двух местах трассы вскрыли оболочку кабеля, разрезали экраны, присоединили их к жиле и экрану вспомогательного коаксиального кабеля, который завели в спешно поставленные рядом колодцы транспозиции с коробками КТ-ОПН.

Для герметизации кабеля в местах со вскрытой оболочкой его где-то обмотали скотчем (фото 4), где-то поместили в гофрированную трубу или даже в деревянные фанерные ящики (фото 5) и обильно залили силиконом и то, и другое. В XXI веке это выглядит дико, если учесть стоимость кабельной линии 110 кВ и ее монтажа, суммарно достигающую 50–100 млн рублей за каждый километр!

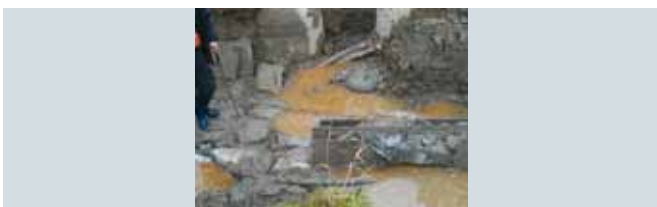
Фото 5 ●

Самодельная транспозиционная муфта 110 кВ – фанерные ящики, залитые силиконом и обернутые полиэтиленовой пленкой
